嘉辉郦堡商住小区 A 区三期

# 水土保持方案报告表

嘉辉郦堡商住小区 A 区三期水土保持方案报告表

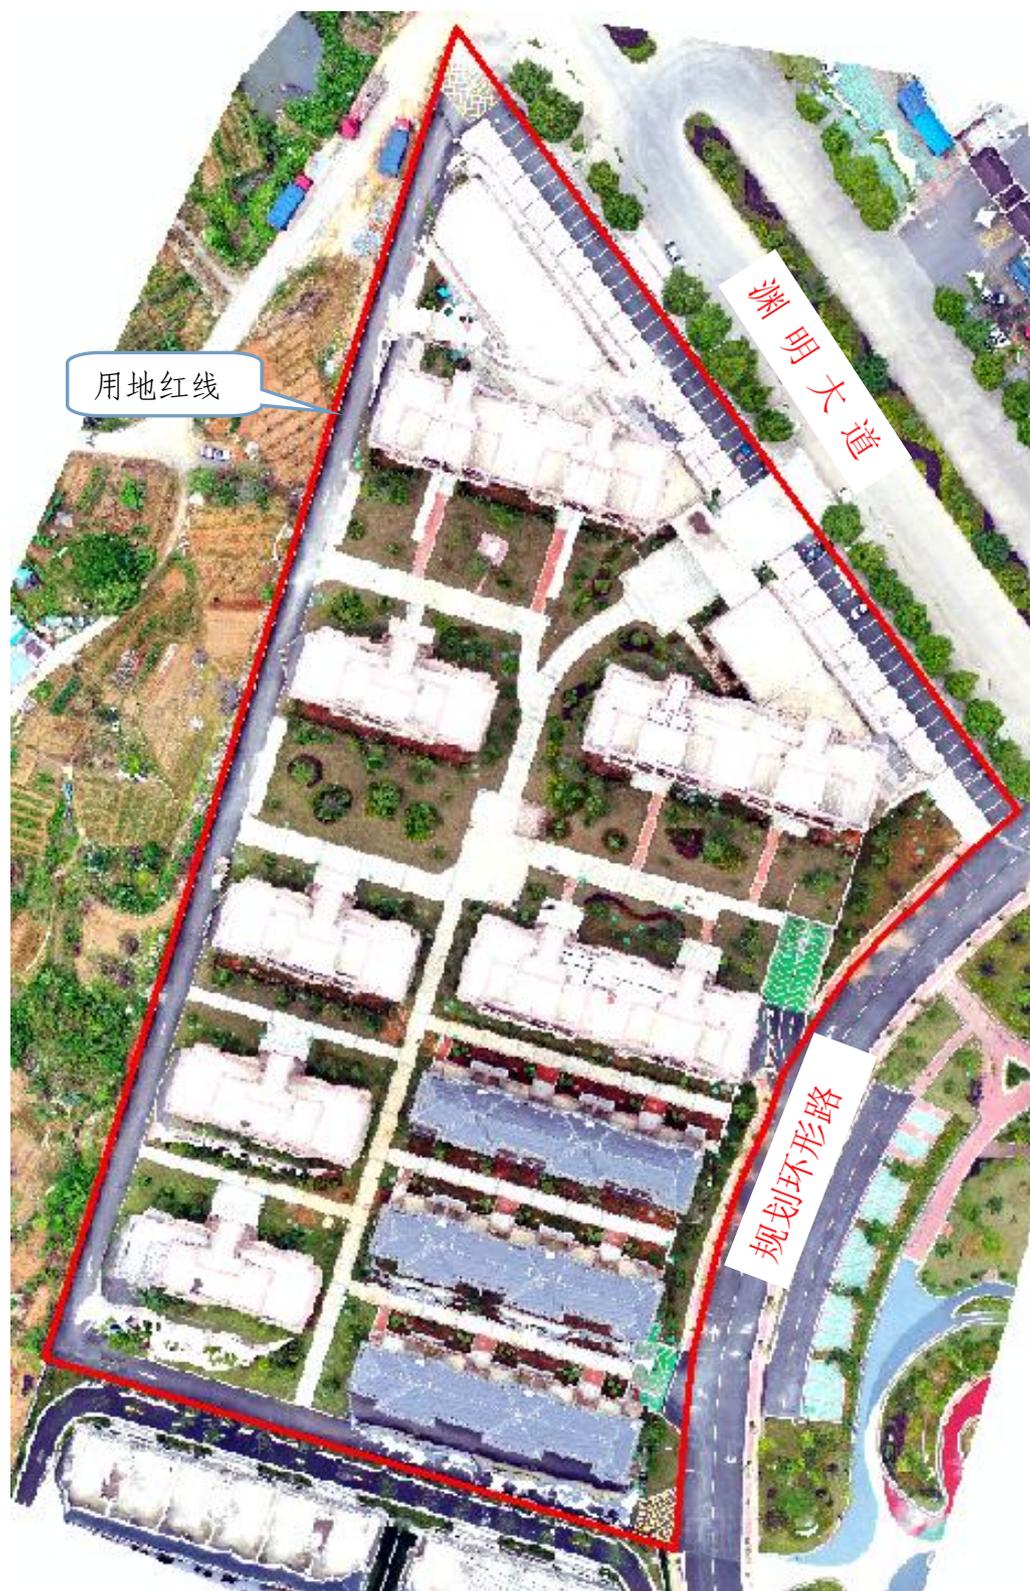
图 1-1 项目航拍图

项目现状：根据现场勘查，本项目现已完工，建筑物及景观绿化已建设完成，雨水管网已铺设完成，其余区域均已硬化，地表已无裸露区域。

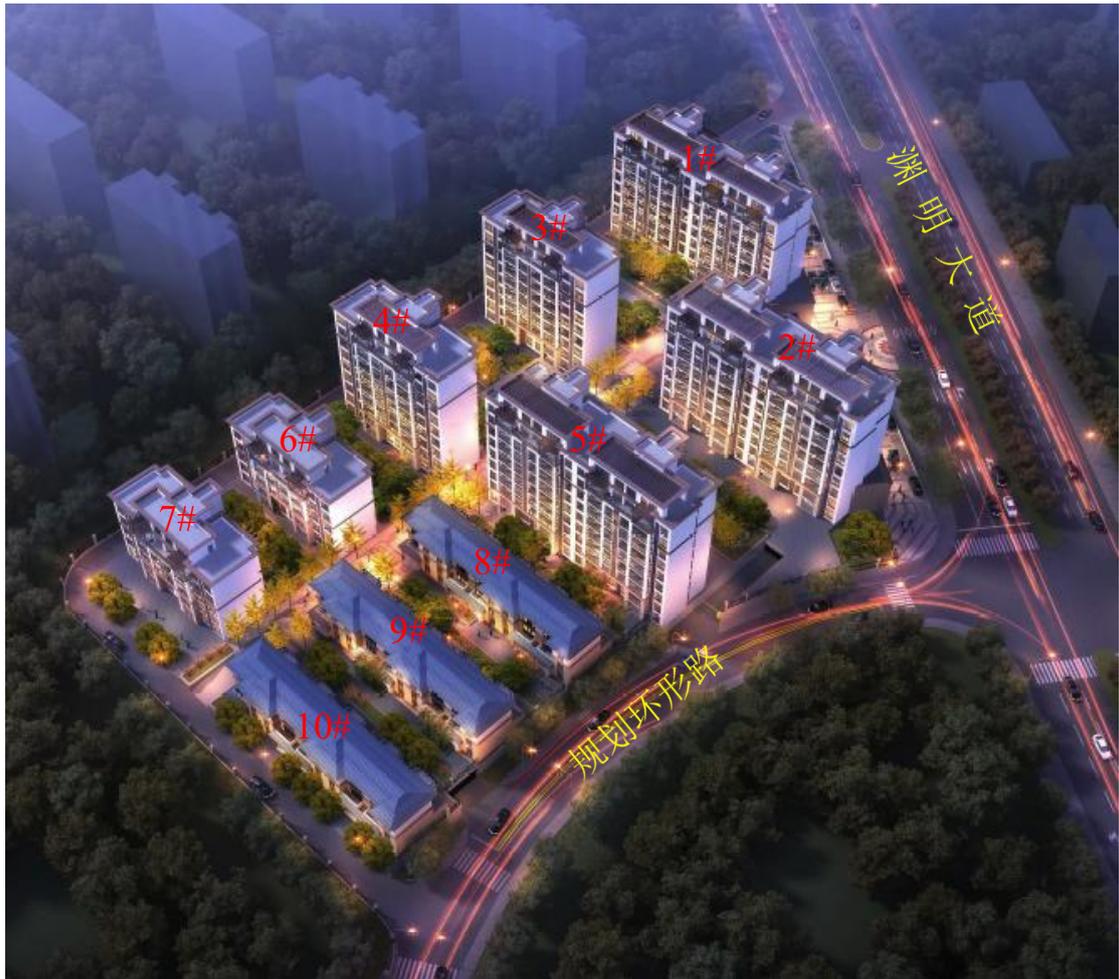
图 2-1 地块鸟瞰图

地块沿规划环形路由北向南、由西向东依次建设1#~5#（9F住宅）、6#~7#（6F住宅）、8#~10#（3F住宅）。

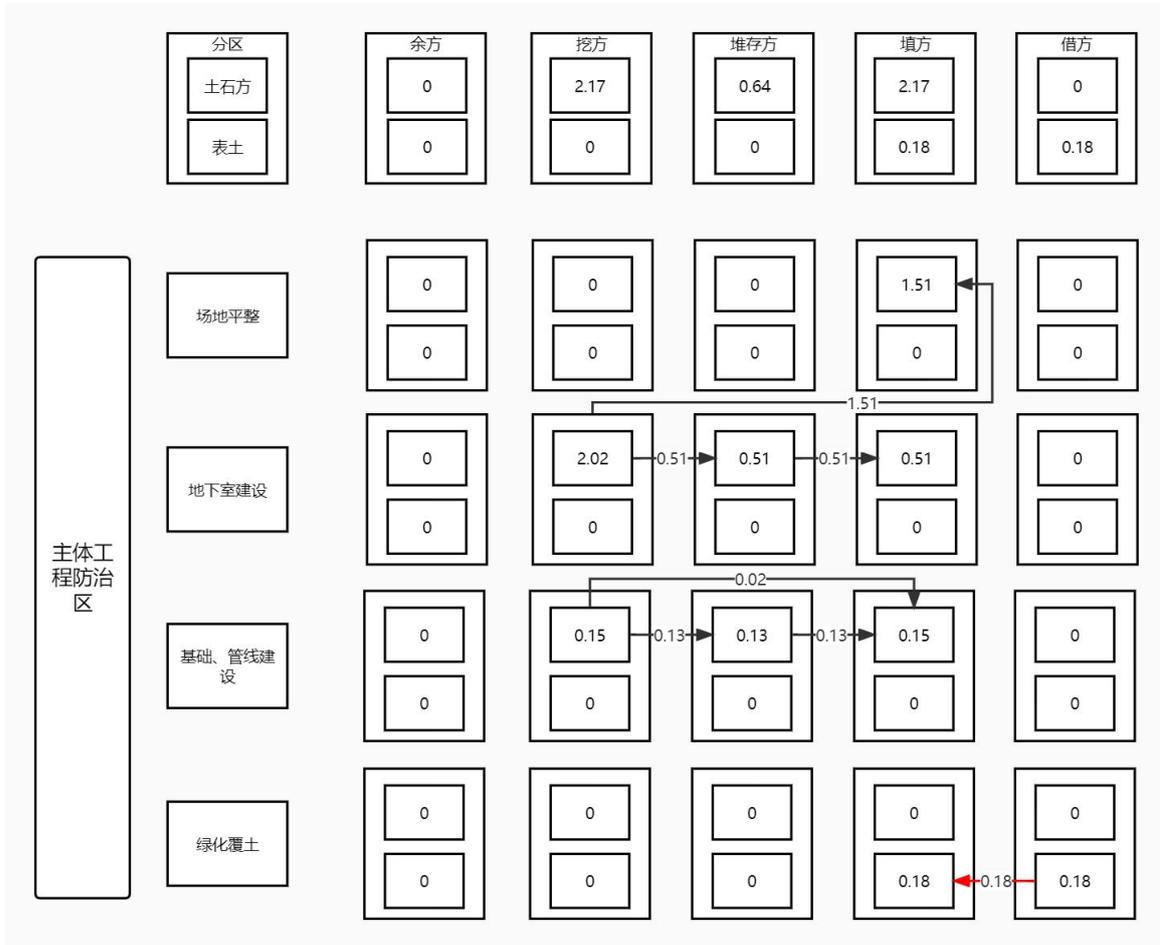
图 1-2

合计，本工程土石方挖填总量为 4.52 万 m<sup>3</sup>，其中：挖方 2.17 万 m<sup>3</sup>，填方 2.35 万 m<sup>3</sup>（含表土 0.18 万 m<sup>3</sup>），借方 0.18 万 m<sup>3</sup>，无余方，借方来源于外购。

土石方流向框图

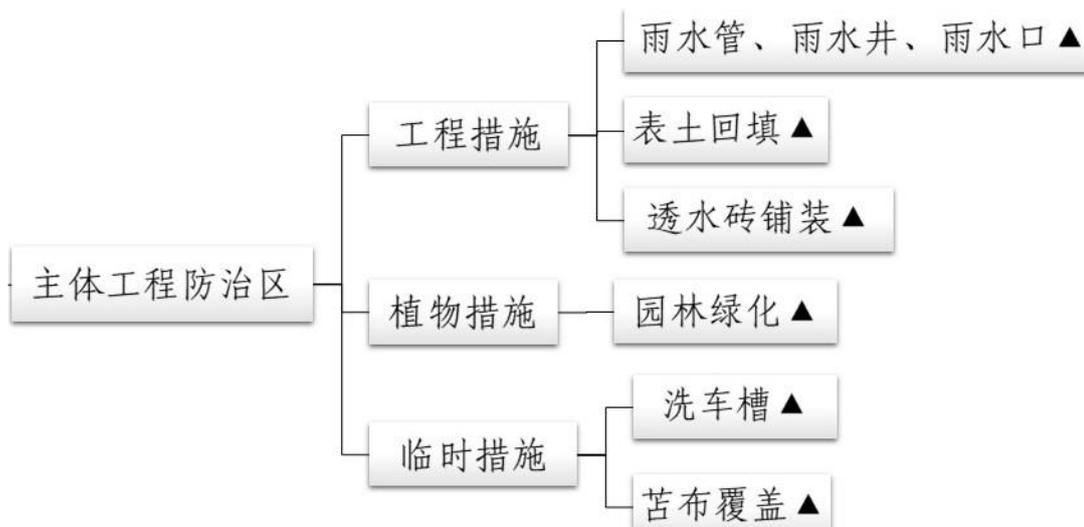
图3-1 水土流失防治措施体系框图

主体工程防治区水土流失防治已实施的措施有雨水系统、园林绿化、透水铺装、表土回填、洗车槽、苫布覆盖。

注：▲为主体已有措施，△为方案新增
