九江美的·国宾府项目

水土保持监测总结报告

监测单位：九江绿野环境工程咨询有限公司

2022年9月

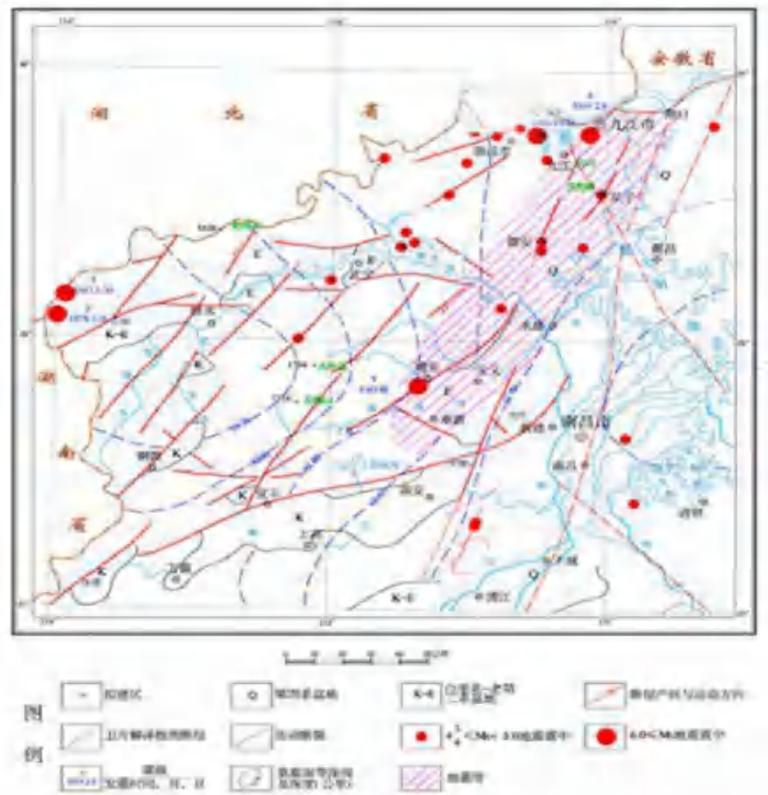
江西省西北部地震震中分布及构造略图

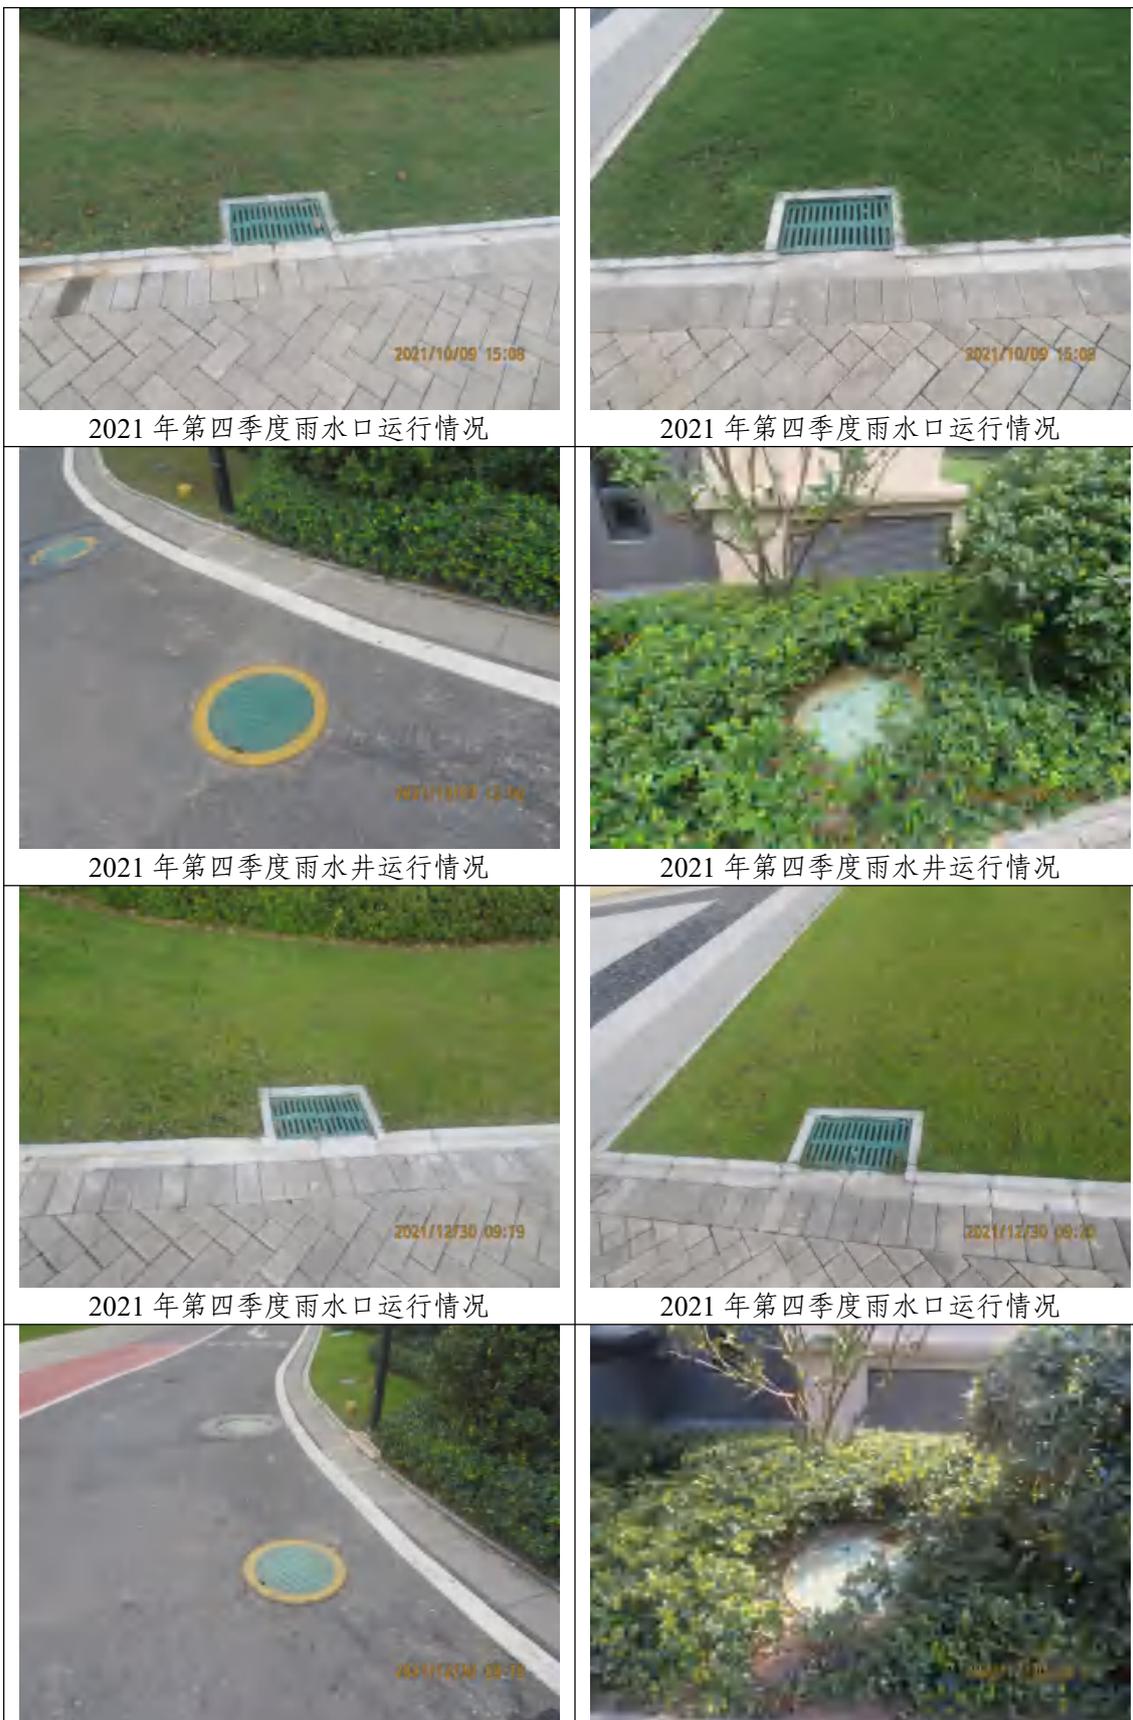
2022年8月选取项目区内雨水口、雨水井为本项目工程措施调查监测点监测点，经现场监测得知，雨水口、雨水井运行情况良好。

2021年第四季度雨水井运行情况	2021年第四季度雨水井运行情况
雨水井雨水口运行情况	
工程措施调查监测点雨水井雨水口	
位置为主体工程防治区内	
防洪排导工程运行良好	
水土流失情况得到全部控制

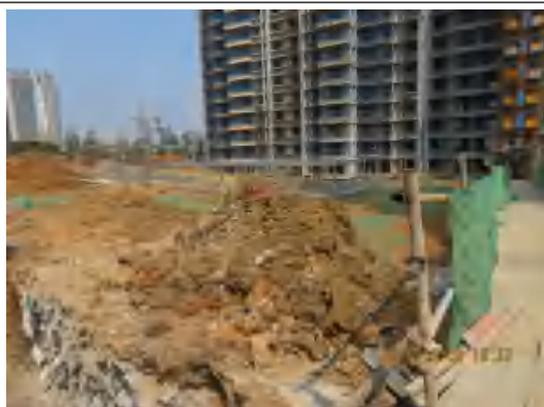
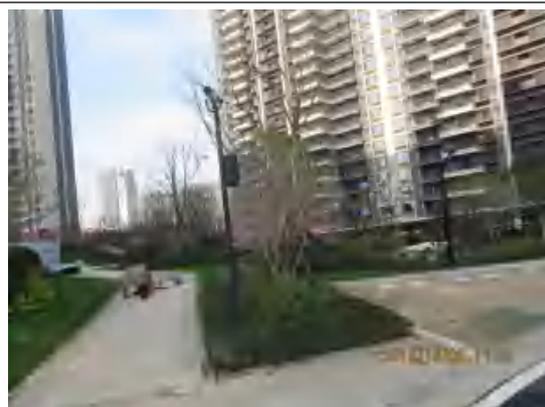
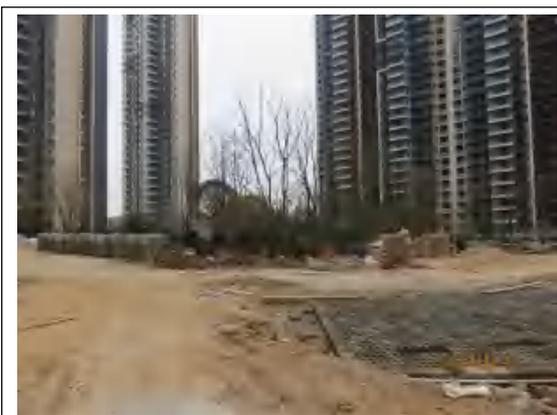
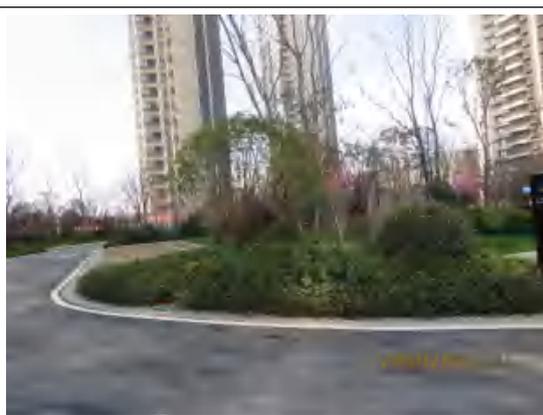
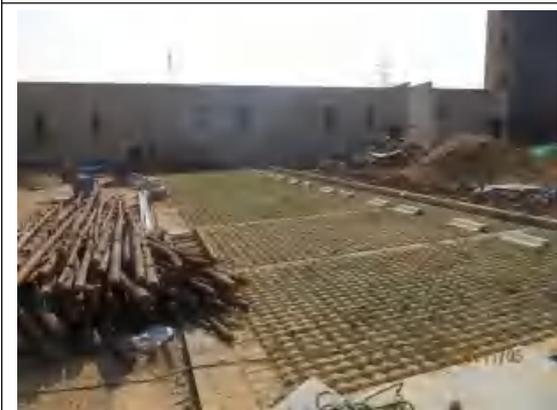
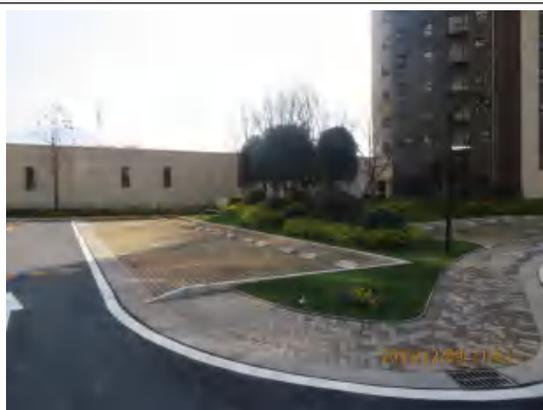
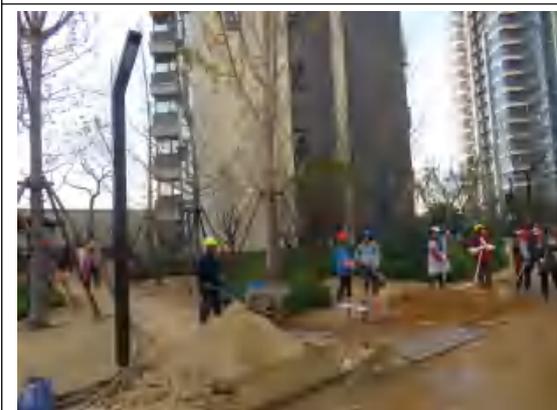
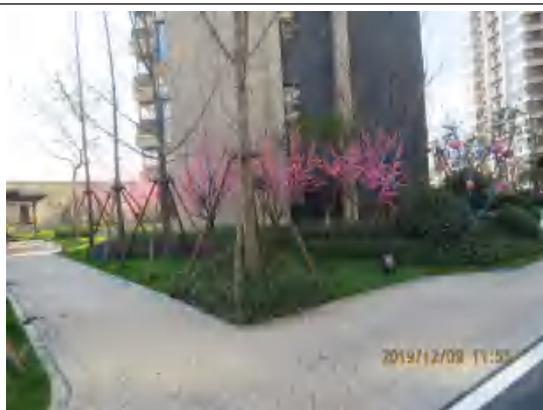
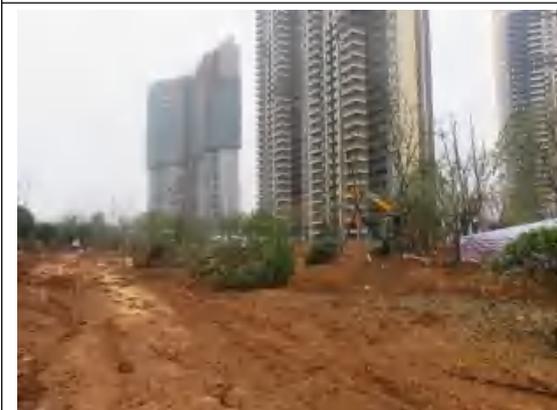
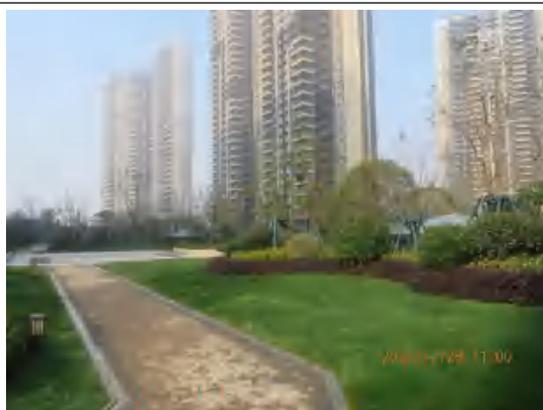
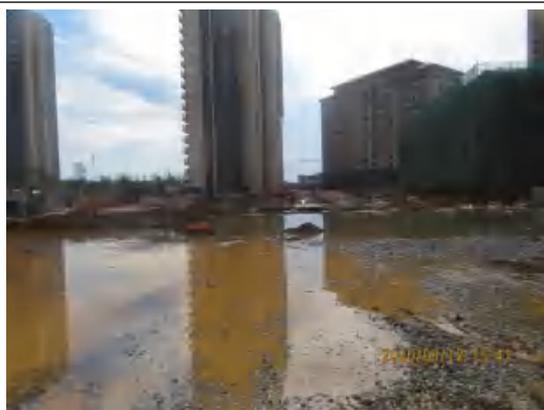
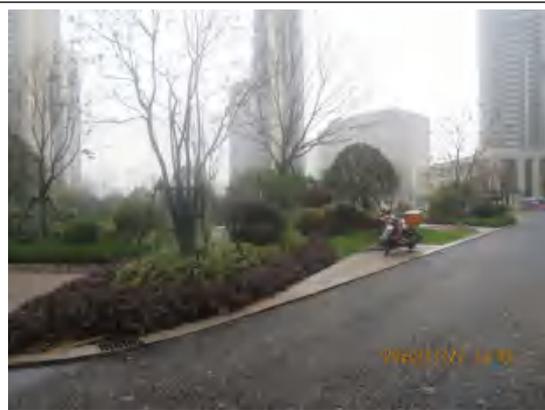
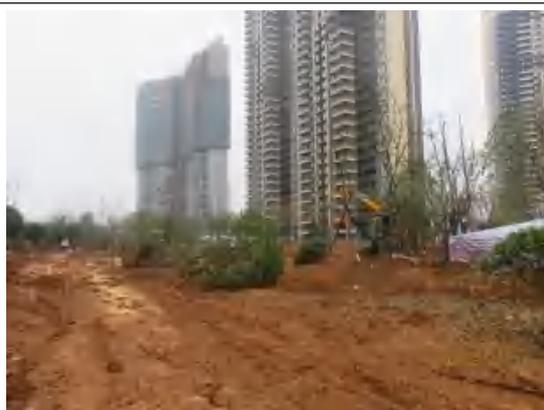
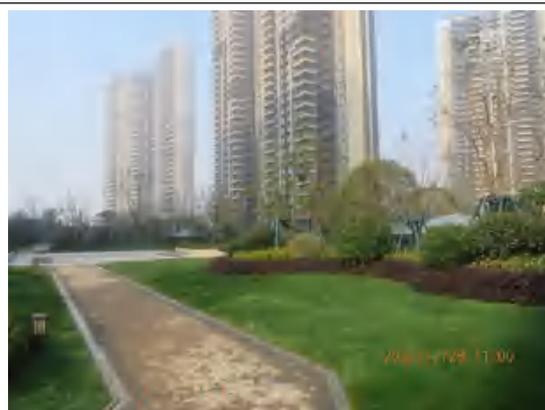
2019年9月至2019年12月、2020年8月至2021年3月期间，分别选取监测区域不规则形状约4-25m²不等作为样地单位，经监测工作组监测发现项目区内范围内草坪成活率达98%，保存率99%，生长情况良好，通过监测发现，对比监测区域内，其水土保持效果明显，满足植被恢复率要求。已全部复绿，生长情况良好。

植物措施监测点乔木、灌木、草坪

位置为主体工程防治区内

成活率良好

水土流失情况得到全部控制

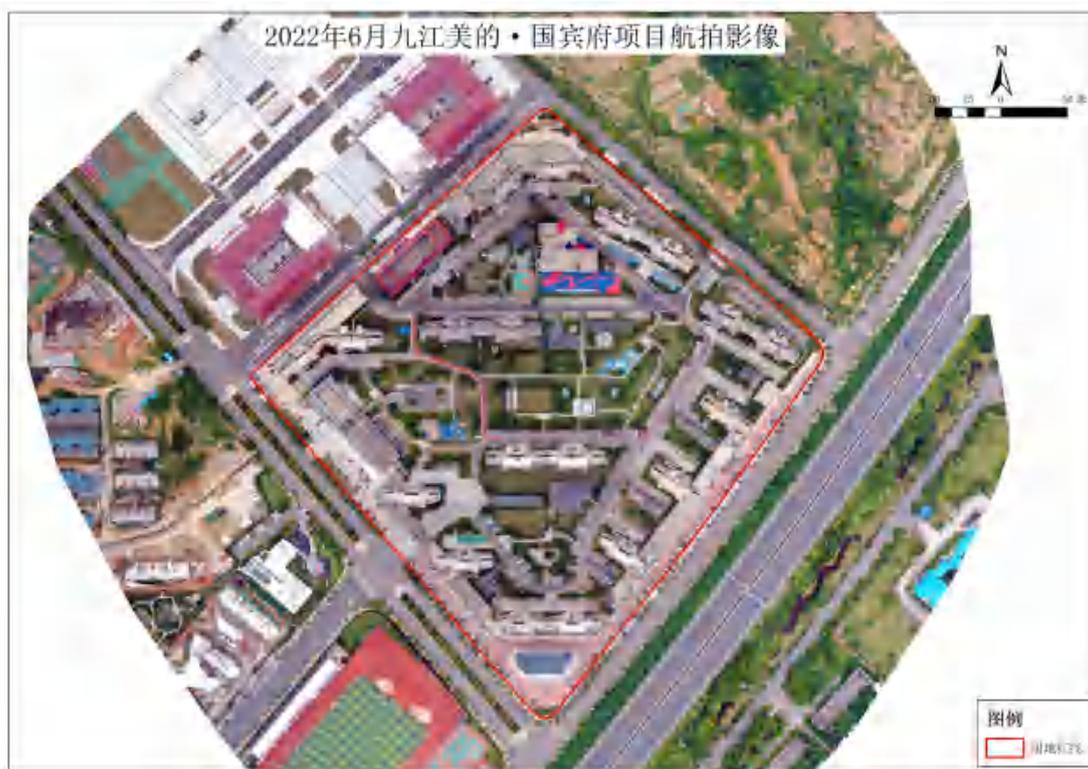
通过 2018 年 8 月至 2022 年 8 月现场长期现场及无人机遥感监测等监测手段得知，项目建设过程中无超范围扰动，实际扰动范围均控制在红线范围内，面积为 10.87hm²。即主体工程防治区。

水土流失防治责任范围监测影像（2022年6月）

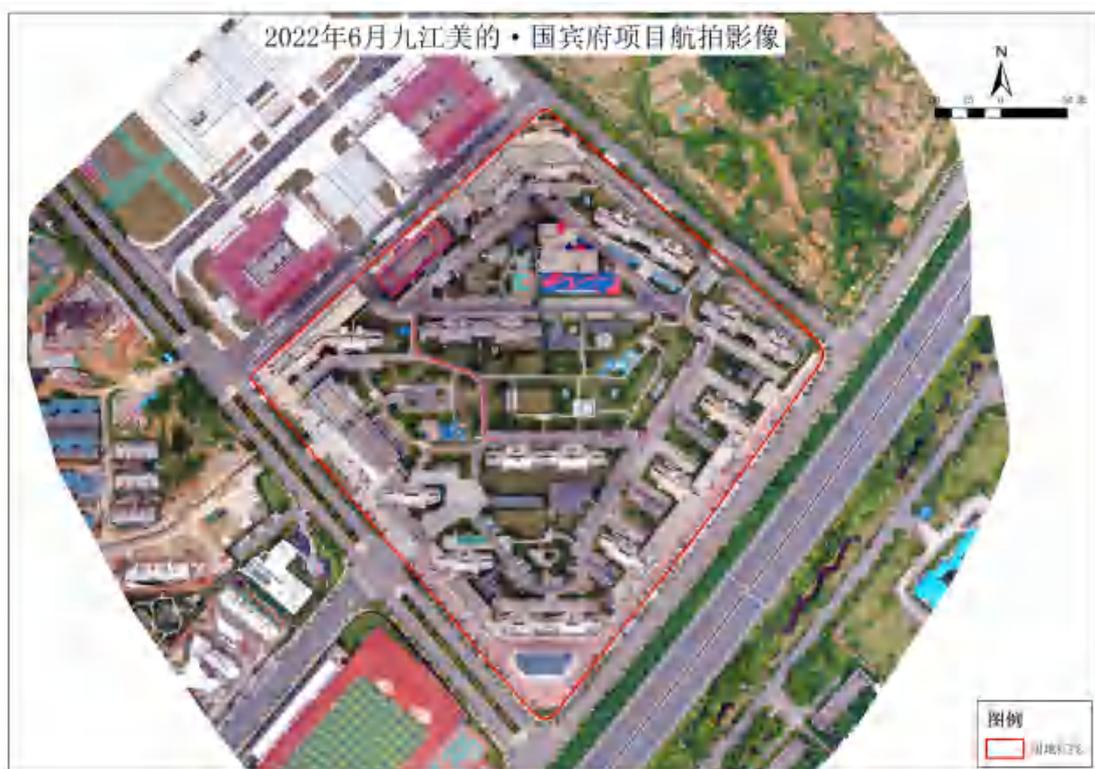
建设单位于 2018 年 8 月委托我单位进行水土保持监测,监测工作小组进场后,采取调查监测及无人机遥感监测对项目区内地下室开挖、回填及施工道路区域进行重点监测,实际监测过程中,建设单位对项目区内地下室开挖、回填及施工道路区域采取了相关措施进行防护,至 2022 年 2 月,项目区各项水土保持措施运行情况良好。

(2022年6月无人机遥感影像)
(施工过程中地下室开挖、回填及施工道路重点监测部位)
